**UMA SOLUÇÃO ALTERNATIVA PARA PRORROGAÇÃO
DA VIDA ÚTIL DOS REBOCOS COM SALINIDADE EM
EDIFÍCIOS HISTÓRICOS**

Tese de Doutorado

Sérgio Castello Branco Nappi

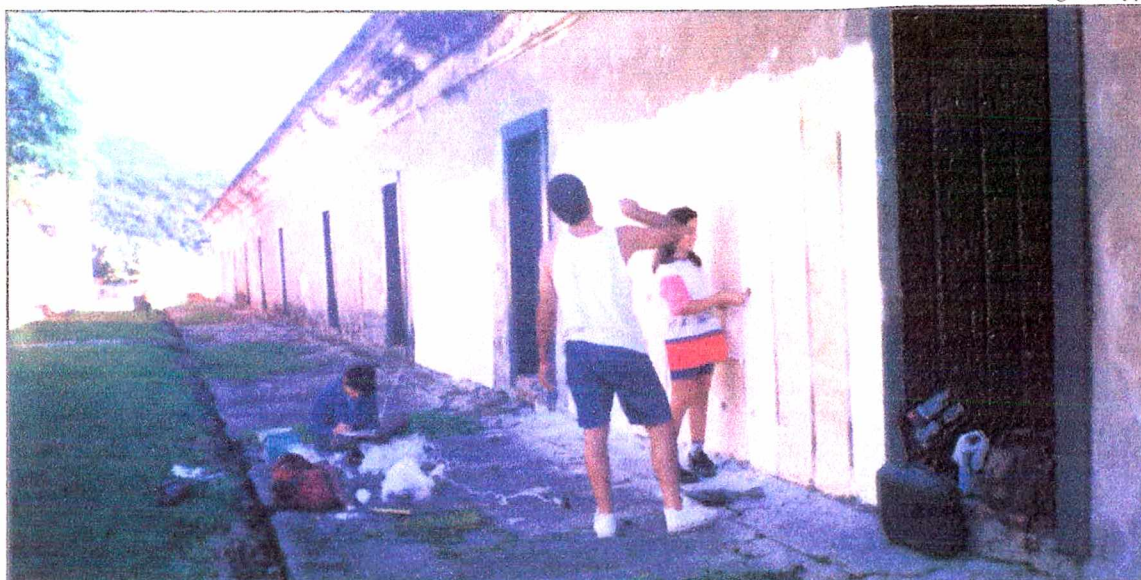
Fotografia 7 - Coleta de amostras das tintas minerais aplicadas na Fortaleza.

Passados seis meses, nova avaliação foi realizada, observando-se, agora, aspectos visuais e coletando-se amostras para uma avaliação em laboratório. Os elementos estudados foram: aderência, perda de coloração, alteração das características superficiais e permeabilidade ao vapor d'água.

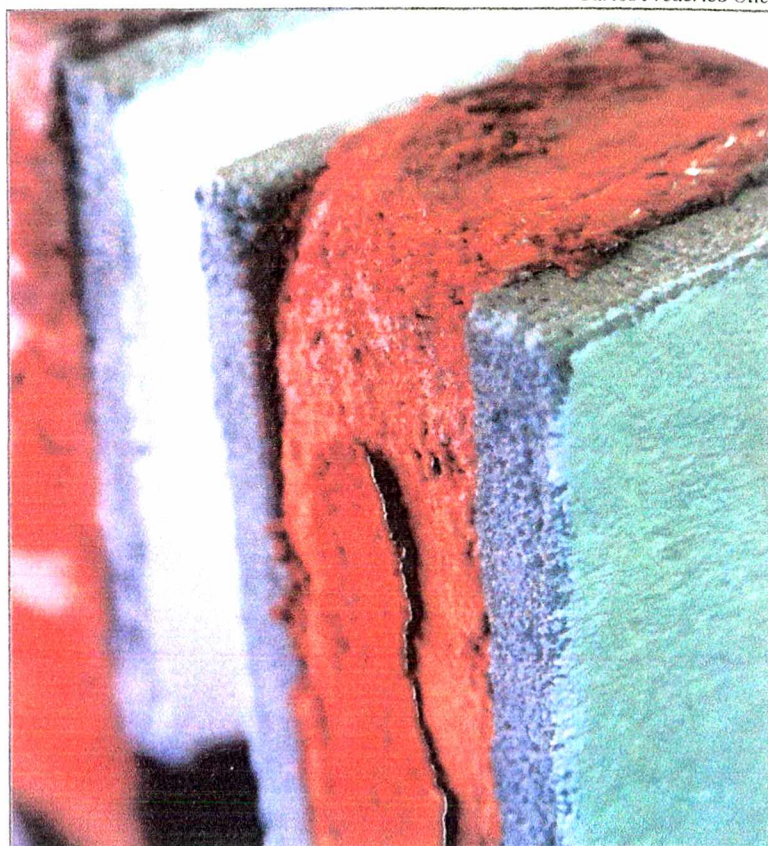
Fotografia 16 - Aspecto da lateral de um dos tijolos revestidos, submetido à umidificação por capilaridade com água salgada e posterior secagem em estufa.

Nas laterais houve uma desagregação em forma de lamelas, caracterizando uma cristalização dos sais abaixo da superfície do tijolos, conforme pode ser visto na Fotografia 16.

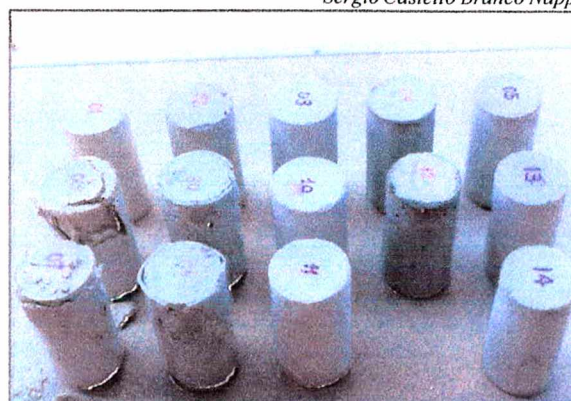
Fotografia 18 - Corpos de prova de composição diferente, submetidos à sobrecarga conjunta de sais, após 8 ciclos de umidificação e secagem.

A Fotografia 18 mostra a aparência dos corpos de prova no oitavo ciclo de umidificação e secagem.

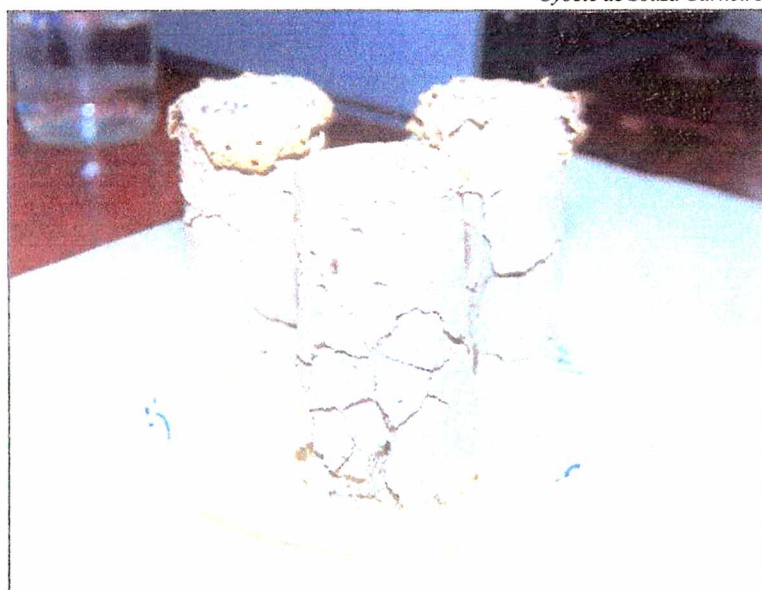
Fotografia 21 - Aparência dos corpos de prova à base de cimento, cal e areia, contaminado por sulfato de sódio, após quarto ciclo de umidificação.

sais de sulfato, ilustrado na Fotografia 21, não pode mais ser avaliado quantitativamente. A Tabela 6, complementada pelo Gráfico 2 contém os resultados obtidos, em valores percentuais médios, após 10 ciclos de verificação.

Como pode ser verificado através da tabela, do quadro e das fotografias, sem sombra de dúvida, o sulfato de sódio é o sal mais danoso nestas argamassas, provocando uma desagregação considerável. O cloreto e o nitrato não se mostraram muito agressivos naquele momento. No entanto, depois de 2 anos, proporcionaram desagregação nos respectivos corpos de prova, num nível quase tão acentuado como aquela do sulfato.

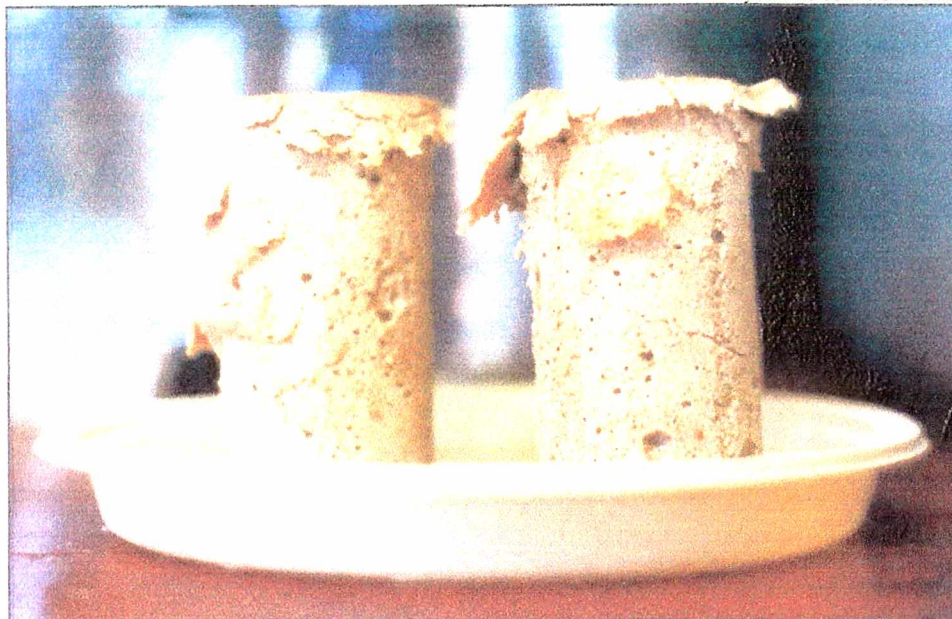
Fotografia 23 - Desagregação dos corpos de prova à base de cal e areia, contaminados por sulfato de sódio, após o sétimo ciclo de umidificação e secagem.

Semelhante aos resultados obtidos para a argamassa de cimento, cal e areia, o sulfato de sódio foi o sal que mais proporcionou danos imediatos a estas argamassas, provocando uma desagregação superficial, em formas de lamelas. O cloreto e o nitrato não se mostraram muito agressivos naquele momento. Decorridos dois anos, existe desagregação nos corpos de prova, num nível maior no corpo de prova de cloreto que no de nitrato.
